あなたの住まいの長寿命化と「終活」を考える
**マンション・団地
再生
完全ガイド**

グランドメゾン玉川上水ノーススクエア ブランドコ工法や劣化状況に応じた 修繕方法でコストダウンに成功!

昨年、第1回大規模修繕を終えたグランドメゾン玉川上水ノーススクエア。に抑えられた工事費の採用や、劣化状況や場所に応じた修繕方法の使い分け、高品質塗料で延命化を図るなど、メリハリのある工事でコストダウンに成功した。その工事の過程を見ていく。

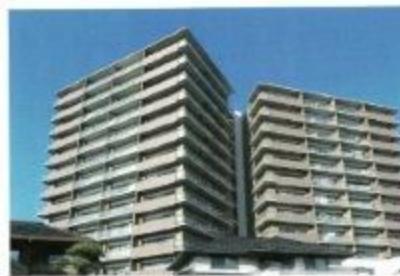
西側（万葉左邸）と東側からなる、大規模修繕工事は、棟ある棟の入替や工事機材の搬入考慮し、西側・東側の順で実施された
